# Fassadenschäden durch eingebaute Holzelement-Balkone

Max Kistler

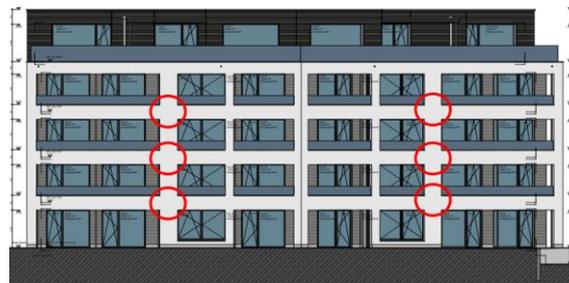
Noch während der Fertigstellung konnten bereits Putzaufwölbungen und Risse im Bereich des Materialwechsels zwischen verputzter Aussenwärmedämmung und Außenbereich der Balkonbrüstung festgestellt werden.

Bild 7: Auszug Plannummer 3301.F Ansicht Südfassade Haus F. Markierung Putzaufwölbungen und Rissbildungen [Quelle: HPK AG]

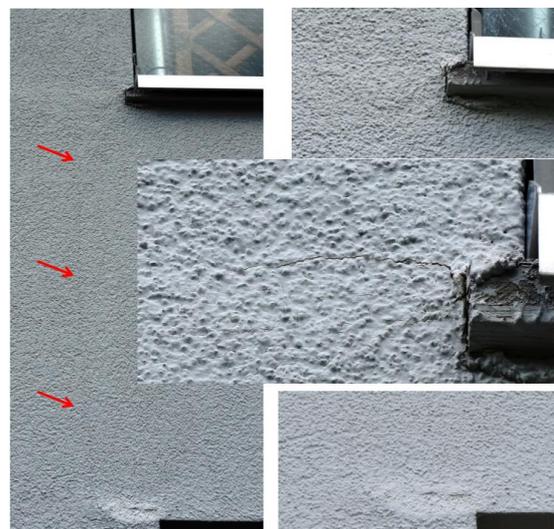
Bild 8: Putzaufwölbungen, Rissbildungen. Teilweise sind die Kanten der darunterliegenden Putzträgerplatten sichtbar [Quelle: M. Kistler]

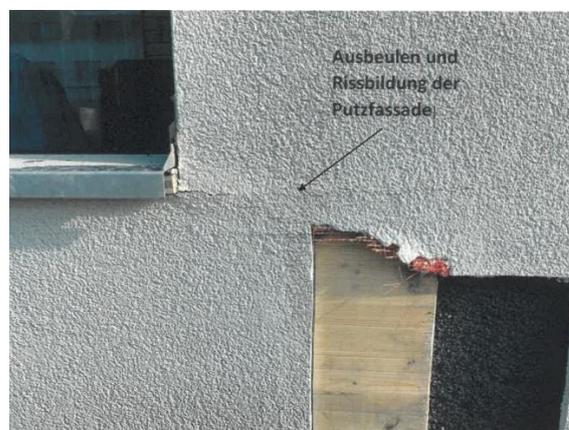
Bild 9: Sondieröffnung im Bereich Holzbrüstungselement [Quelle: M. Kistler]

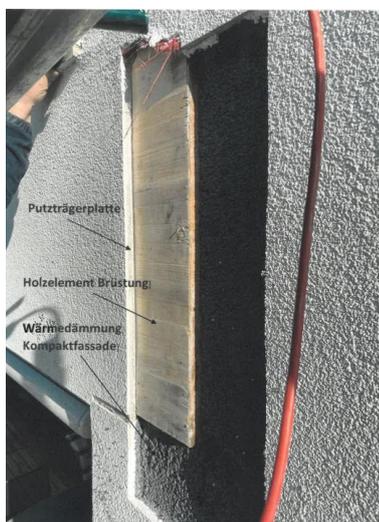
Bild 10: Seitliche Ansicht der freigelegten Balkonbrüstung. Die Putzträgerplatte wurde nur im äußeren Rand am Traggrund mechanisch befestigt. [Quelle: M. Kistler]

Sind die Putzträgerplatten, wie in diesem Fall ungenügend, am Traggrund befestigt, ist mit zusätzlichen Verformungen wie Aufwölbungen zu rechnen.

Aufgrund von wechselnder Untergrundbeschaffenheit müssen entsprechend geeignete Systemprodukte und Ausführungsrichtlinien, z.B. zur Befestigung von Putzträgerplatten gewählt werden.

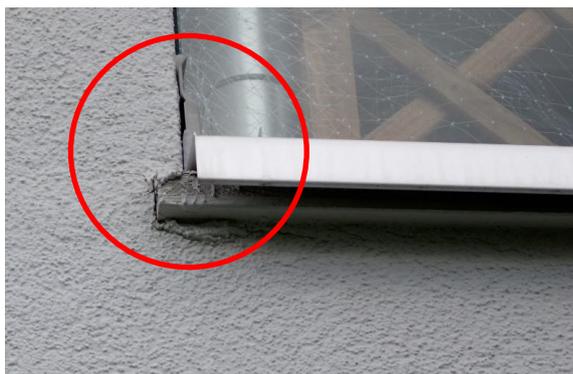
Bild 13: Unterkonstruktion unter Brüstungsabdeckung mit Dreischichtholzplatte, seitlich zur Fensterbank überstehend, vorne über die Putzbeschichtung vorstehend, stirnseitig unbeschichtet, knapp höher als Abkantung der Fensterbank, Putzbeschichtung ohne Trennung an die Dreischichtholzplatte geführt. [Quelle: M. Kistler]

Die Unterkonstruktion aus Dreischichtholzplatte unter der Brüstungsabdeckung ist so zu kürzen, dass diese nachfolgend wirksam gegen eindringende Feuchtigkeit abgedichtet werden kann.

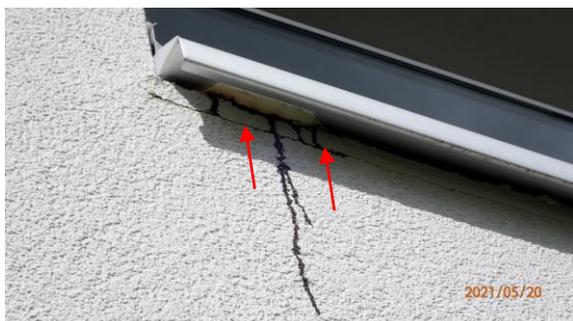
Bild 14: Unterkonstruktion mit Dreischichtholzplatte, seitlich bündig mit der Fensterbank, stirnseitig mit Putz beschichtet mit umlaufendem Riss. Montage der Brüstungsabdeckung aus eloxiertem Aluminium wurde nur punktuell mit Montagekitt befestigt. Ablauende Bitumenspuren bei starker Erhitzung im Luft-raum unter der Fensterbank. [Quelle: M. Kistler]

Die Montage der Brüstungsabdeckung ist mit geeigneten Baustoffen fachgerecht zu montieren.

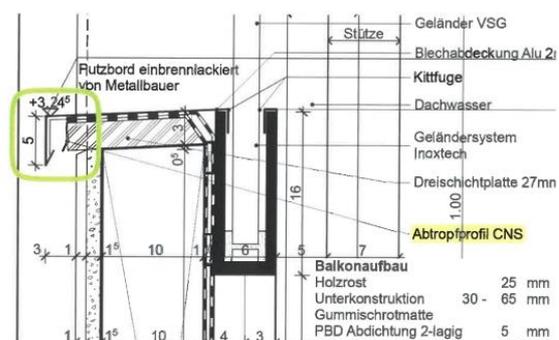
Bild 15: In den Detailplänen der Balkonbrüstung aus Holzkonstruktion, wurde als Abschluss, stirnseitig unter der Fensterbank, im Bereich der Feuchtigkeitssperre ein zusätzliches Abtropfprofil eingeplant. Dieses wurde so nicht ausgeführt. [Quelle: HPK AG]
