# Fassadenschäden durch eingebaute Holzelement-Balkone

Max Kistler

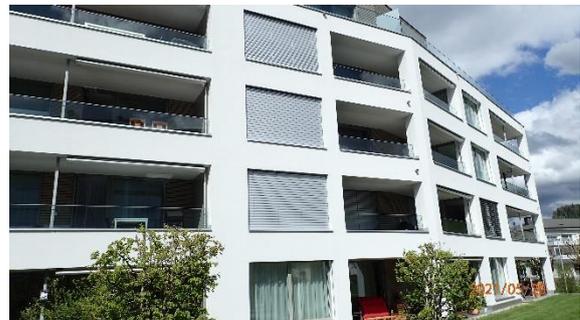
Bild 2: Ausführung Balkonkonstruktion im Holzbau mit Brüstung und Glasgeländer als Absturzsicherung [Quelle: M. Kistler]
